# KLEIN VENEDIG I ERFURT - BESTAND

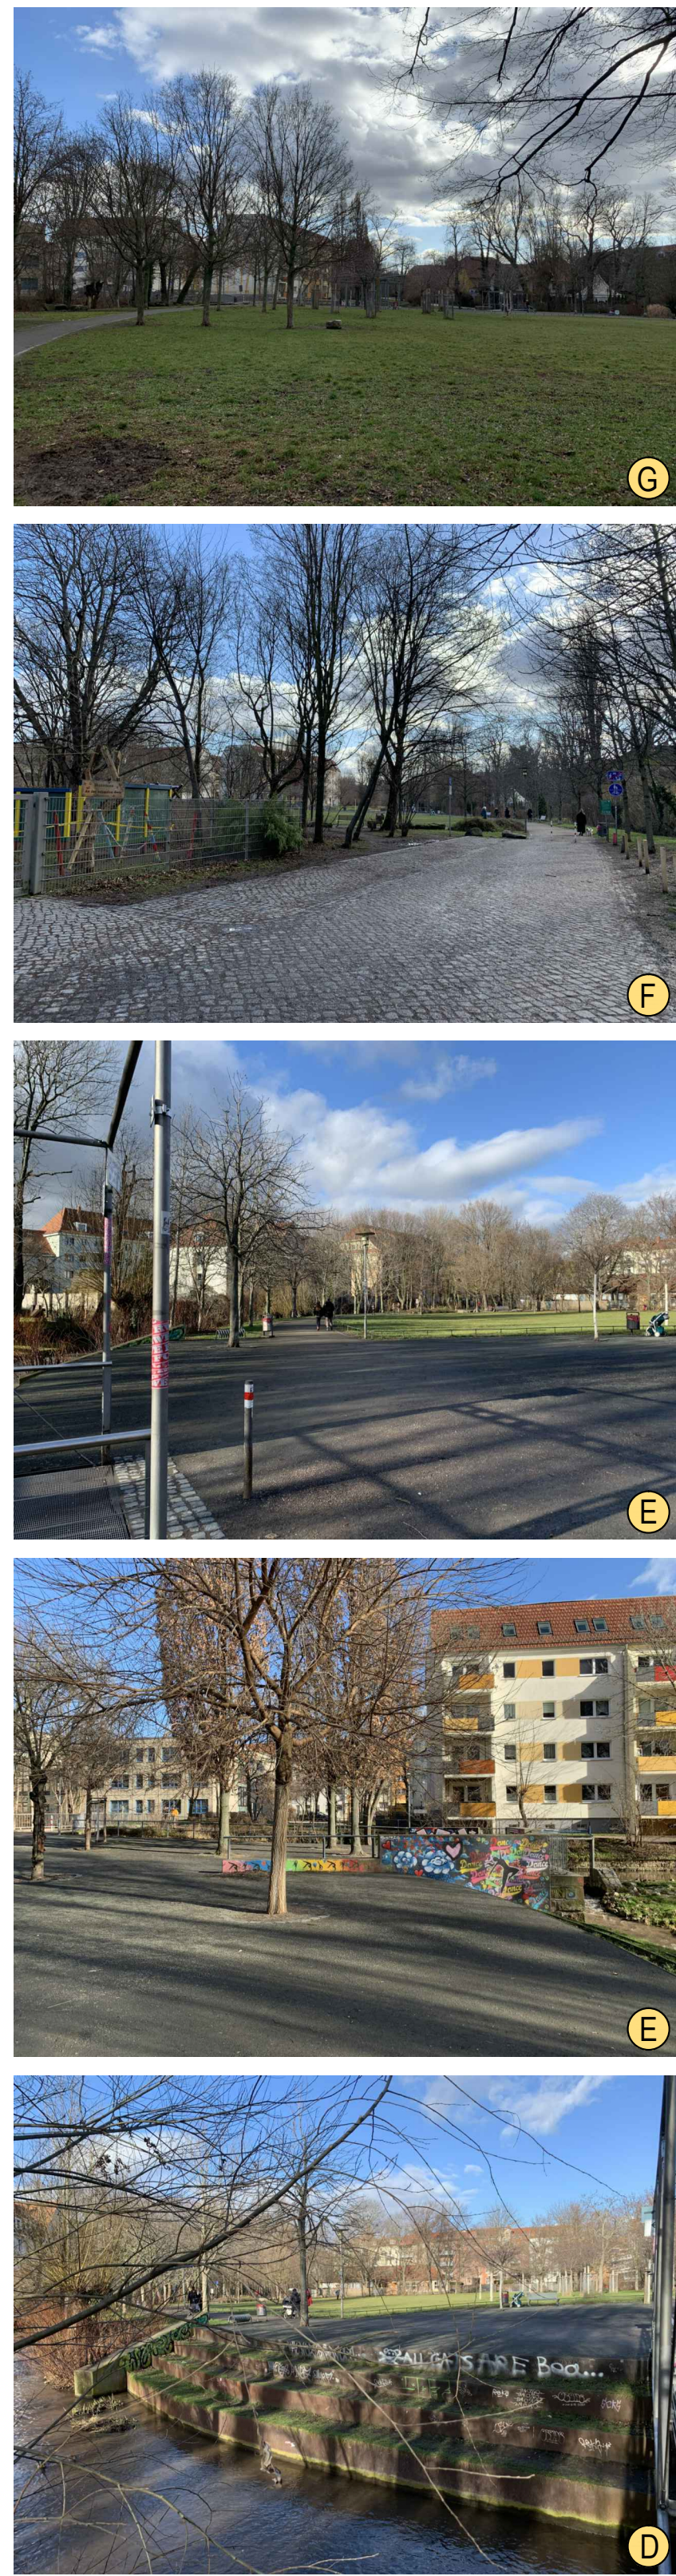
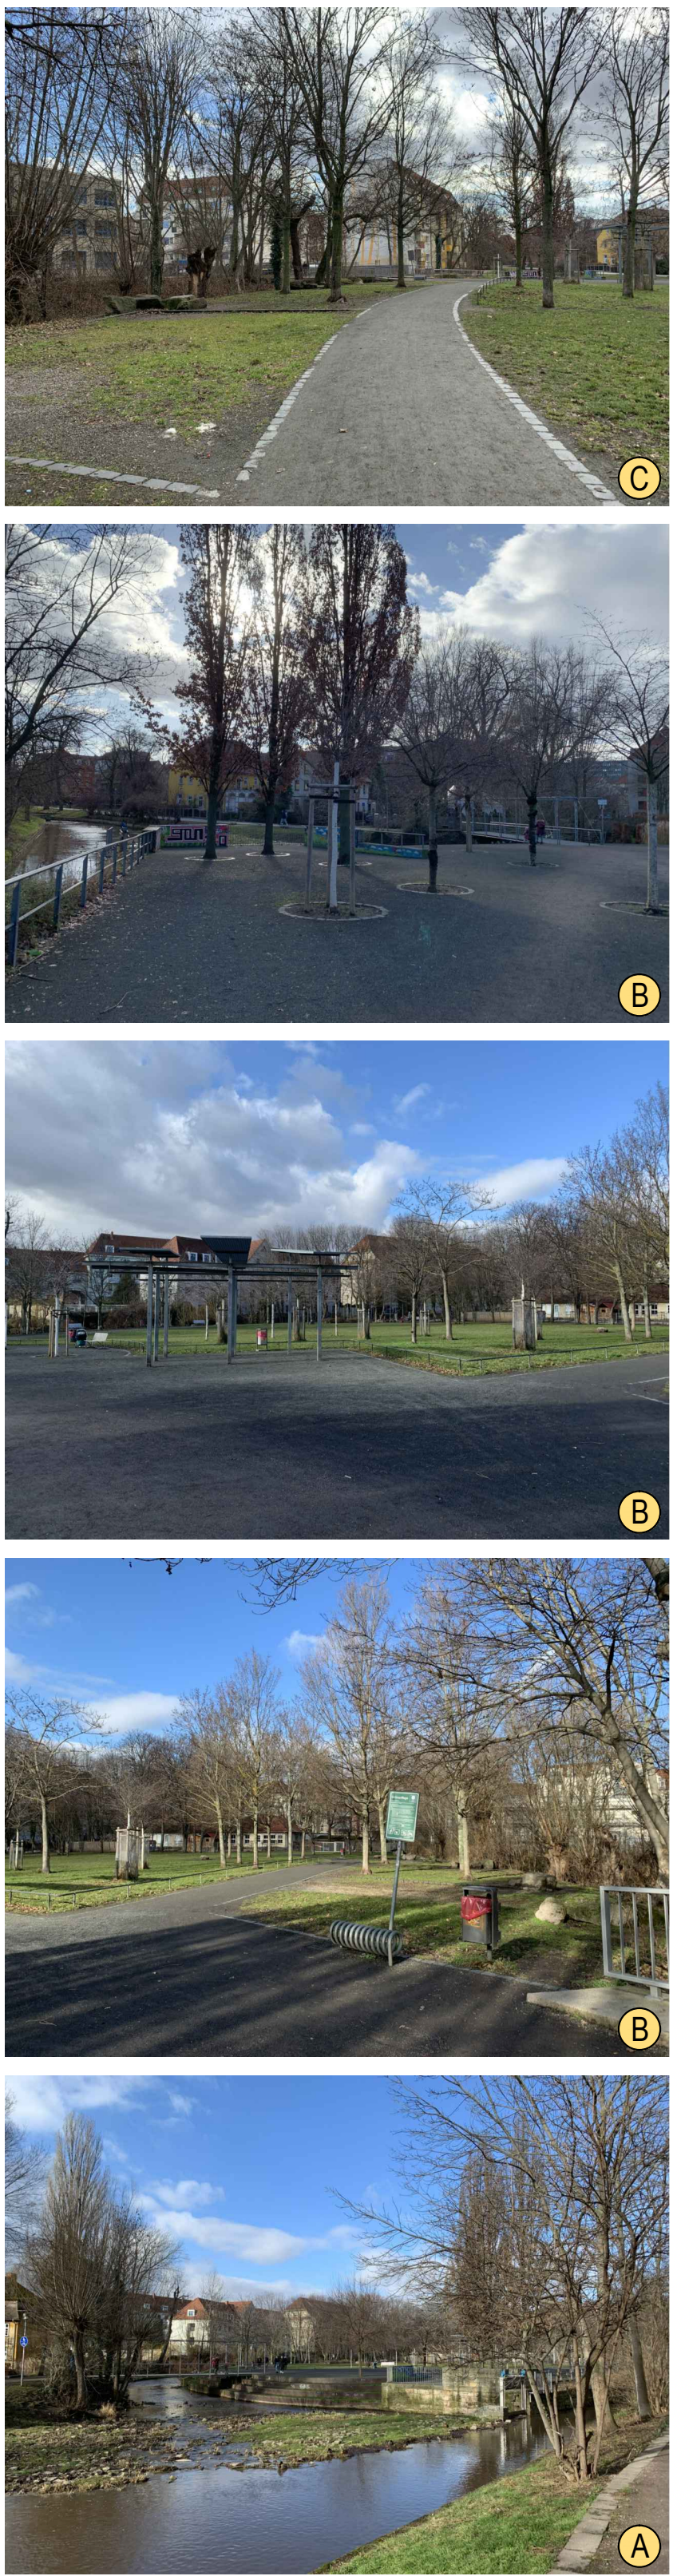
- Gesamteindruck**
- räumliche Gliederung kaum vorhanden
  - abgesehen von Sitzgelegenheiten keinerlei Infrastrukturelemente der Freizeit- und Erholungsnutzung
  - Gestaltung des östlichen Bereichs nur noch rudimentär vorhanden
  - Sitzterrassen am Wasser nicht ganzjährig nutzbar
  - Gewässer von den Sitzgelegenheiten aus nicht erlebbar
  - Platzfläche wenig beschattet
  - Platzfläche nicht ausreichend beleuchtet
  - Brückenbreiten zu gering für Begegnungsverkehr Radfahrer / Fußgänger
  - Wegebelag für Radverkehr nur bedingt geeignet

- Ausstattung**
- kleine Platzflächen
- ursprüngliche Funktion der beiden Platzflächen im östlichen Randbereich nicht mehr erkennbar
- Absturzsicherungen zum Beritstrom
- unterschiedliche Bauweisen in Teilbereichen zum Wasser hin leicht überkletterbar
  - Mauern laden zum darauf Sitzen ein und bieten somit nicht ausreichend Sicherheit
- Pergola aus Stahl
- ohne Funktion

- Bänke aus Stahl, 4 Stück
- 2 davon direkt neben Abfallbehältern,
- Fahrradständer
- 2 Spiralparker mit Platz für max. 6 Räder
  - Spiralparker für die meisten Räder aufgrund der Reifenbreite nicht mehr geeignet
- Abfallbehälter, 8 Stück
- in zwei unterschiedlichen Ausführungen
  - alle ohne Ascher
